**Mitteilungen des Oberhessischen  
Geschichtsvereins Gießen**  
91. Band, Gießen 2006

## Die ehemalige Synagoge in Buseck-Beuern

Susanne Gerschlauser

Einhergehend mit der Bezuschussung durch den Denkmalbeirat des Landkreises Gießen für die Dachsanierung der ehemaligen Synagoge in Beuern, Ortsteil der Gemeinde Großen-Buseck, Landkreis Gießen, wurde durch die Autorin im September 2003 eine bauhistorische Kurzuntersuchung des Gebäudes durchgeführt.<sup>1</sup> Dadurch konnte die Synagoge erstmals ausführlicher beschrieben und bauhistorisch dokumentiert werden. Hinweise zur Baugeschichte und zur Geschichte der jüdischen Gemeinde in Beuern wurden aus der Sekundärliteratur zusammengestellt. Eine archivalische Recherche entfiel.<sup>2</sup> Das Ergebnis wird im Folgenden vorgestellt.

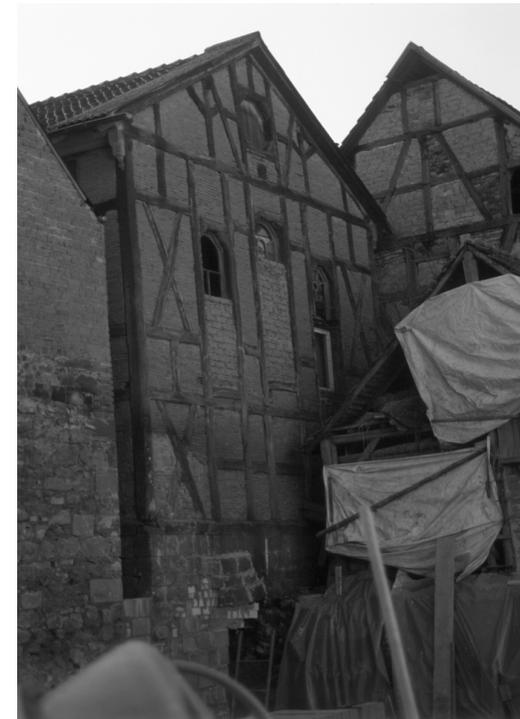
Abb. 1: Ostgiebel (heute umbaut und nicht mehr einsehbar) 1996

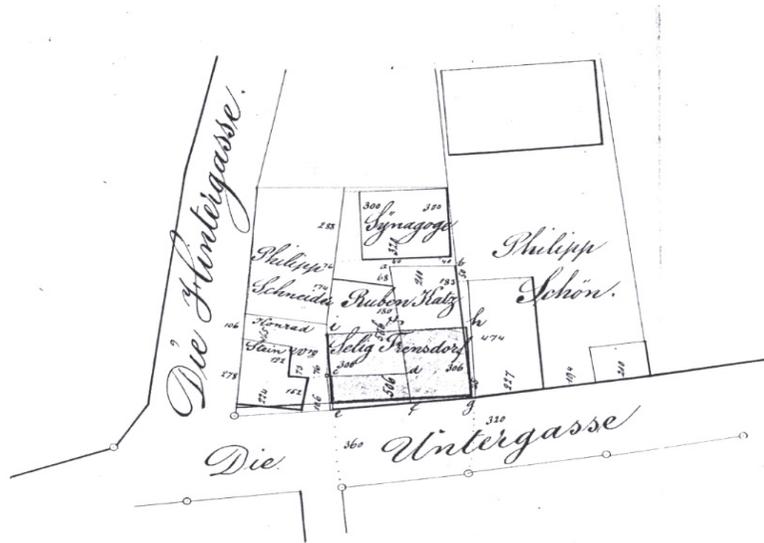
Abb. 2: Ausschnitt aus Lageplan Beuern, ehemalige Synagoge Untergasse 17, verkleinert von Originalplan von 1860 (genordet)<sup>11</sup>

Die ehemalige Synagoge Beuerns steht am Südwestrand des alten Ortskerns in der Untergasse 17 (ehem. 15) in leichter Hanglage, traufseitig zur Haupt-Durchgangsstraße, der Untergasse, und giebelseitig zur Hintergasse.

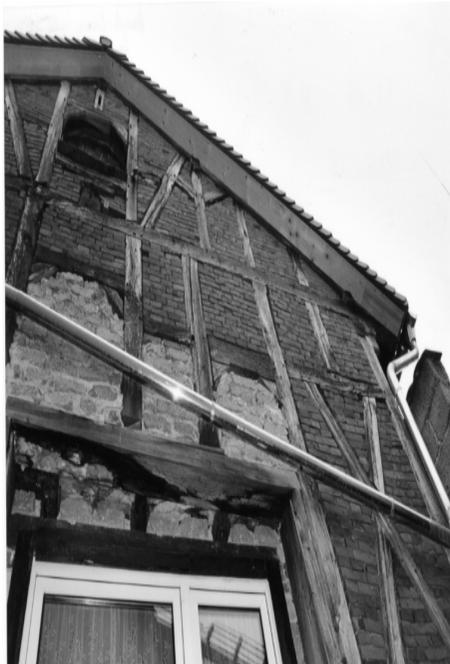
Abb. 3: Westgiebel, Nov. 2003

Ost- und Westgiebel im Dachbereich entsprechen annähernd der Gefügestruktur der darunter liegenden Wand. Die Gefachgröße übersteigt dabei um ein Geringes die untere. Die die Giebelfenster flankierenden Stiele werden von nach außen divergierenden Streben umgeben, die die Dachbalken etwa im mittleren Drittel unterstützen. Zusätzlich wird das Giebeldreieck durch die Stuhlsäulen stabil gehalten, von zwei Kopfstreben nach beiden Seiten ausgesteift.

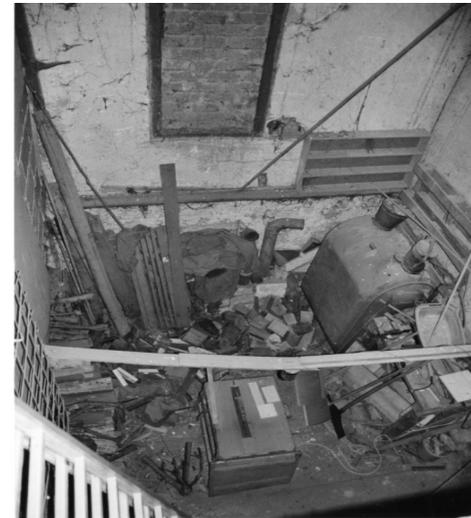
Das Gebäude dient heute als Scheune bzw. Lagerraum für Brennholz. In der Südostecke befindet sich ein Hackklotz, eine Säge und ähnliches Werkzeug. Seit dem Einbau eines Zwischengeschoßes in den 1980er Jahren verläuft auf der Innenseite parallel zur westlichen Giebel- und der nördlichen Traufwand sowie bis etwa zur Hälfte der östlichen Giebelwand eine Mauer aus Hohlblocksteinen. Sie wurde im Abstand von

ca. 10 cm vor die Gebäudewände gebaut. Deshalb sind diese in ihrer Originalsubstanz vermutlich nicht oder kaum geschädigt.

Abb. 4: Erdgeschoss, SO-Ecke, nach O, Nov. 2003

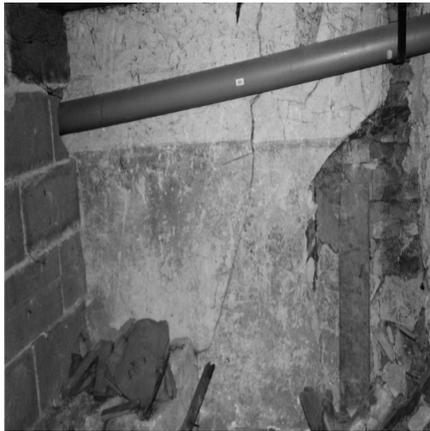
Überwiegend erhalten ist auch die Farbigkeit der Süd- und Ostwand, in der Südostecke sogar durchgehend bis unter die Decke. Dabei ist der Erhaltungszustand der farbig ausgeführten Ornamente, bedingt durch die Fremdnutzung und mangelnde Pflege, schlecht. An der südlichen Innenwand ist in etwa 1,10 m Höhe ein in hellem Rotton gehaltener Farbauftrag teilweise gut erkennbar. Der obere Abschluss zur darüber liegenden hellroten farbigen Wand ist in einem Streifen aus stilisiertem Blattwerk in dunkelrot mit Schablone ausgeführt. Er ist heute nur noch schemenhaft wahrnehmbar.

Abb. 5: Erdgeschoss S-Wand, Nov. 2003

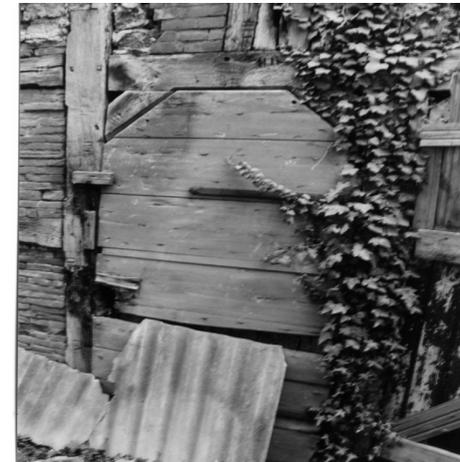
Im Westen befanden sich die Haupteingänge für Männer und Frauen. Die separaten Eingänge liegen dicht nebeneinander, links und rechts der Mittelachse des Westgiebels. Der Eingang für Männer war in der südlichen, der Eingang für Frauen in der nördlichen Hälfte der Wand eingesetzt. Beide sind erhalten, wobei der Eingang für Frauen, der der Zugang zu einer Treppe auf die Frauenempore war, die in der Nordwestecke des Innenraumes lag, heute durch die Mauer aus Hohlblocksteinen zugebaut ist. Die innenliegende Tür zur Frauenempore befindet sich vermutlich in situ. Eine jüngere, einfach aufgedoppelte Holztür mit Trapezbogenabschluss schlägt rechts an und verdeckt, bis auf einen kleinen Ausschnitt auf den dahinterliegenden Türschlossbeschlag des wohl bauzeitlichen Türblattes, komplett die Innentür. Der Eingang für die Männer, von dem keine Tür aus der Bauzeit mehr vorhanden ist, dient heute als Zugang von innen zu der sehr schmalen Hinterhoffläche vor dem Westgiebel. Beide Innentüren waren an je zwei einfachen Einschlagkloben aufgehängt und mit aufwändig ge-

Abb. 6: Tür des Fraueneingangs, Nov. 2003

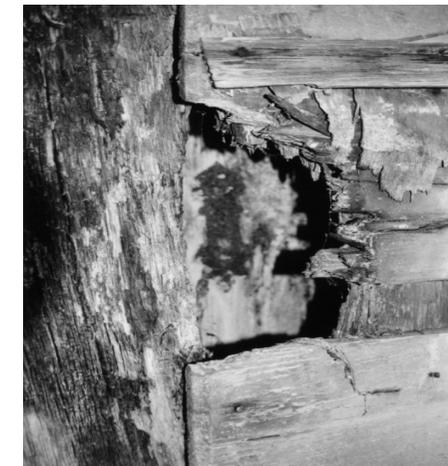
schmiedeten Bändern geschmückt. Die Form dieser Angelbänder erinnert an die von Kirchentürbeschlägen aus der Romanik (Abb. 11).<sup>13</sup>

Abb. 7: Detail Türbeschlag, Nov. 2003

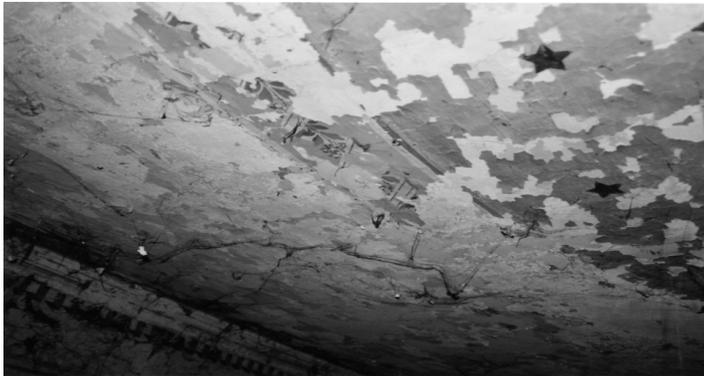
Dominiert wird der Raum durch die Farbigkeit an der Flachdecke. Ein etwa 70% der Fläche einnehmender Kreis im Zentrum zeigt einen Sternenhimmel mit goldfarbenen fünfzackigen Sternen verschiedener Größe und Lage auf mittelblauem Grund. Ein dunkelblauer Begleitstrich begrenzt ihn. Den Übergang zum umgebenden Rest der Decke in hellem Ocker, mit ehemals wohl vegetabiler Ornamentik in den Zwickeln, bildet ein etwa 20 cm breiter rosafarbener Rahmen, in dessen Mitte ein Band aus stilisierten, blau blühenden Blumen verläuft, die in regelmäßigem Abstand von einem hellblauen Band umschlungen sind.

Abb. 8: Detail Decke, Nov. 2003

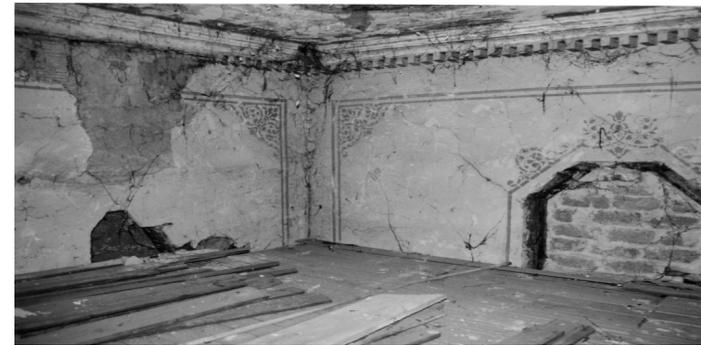
Durch einen dreifarbigem aufgemalten Klötzchenfries sind die Wände oben begrenzt. Die Rahmung der großen Wandflächen übernimmt bei allen Wänden - soweit ersichtlich - ein Rechteck aus einem mittelblauen Begleitstrich um einen inneren Rahmen in Rot. In den Ecken des roten Rechteckes sind Akanthusblattornamente aufgemalt. Um alle Fenster herum finden sich rötliche Begleitstriche. Oberhalb umrahmen die immer wiederkehrenden Akanthusblattmotive die Stürze, unter den Sohlbänken findet sich in Fenstermitte unterhalb des Begleitstrichs ein einzelnes größeres, nach unten hängendes Blatt.

Abb. 9: Nordwestecke mit Übergang zu Decke, Nov. 2003

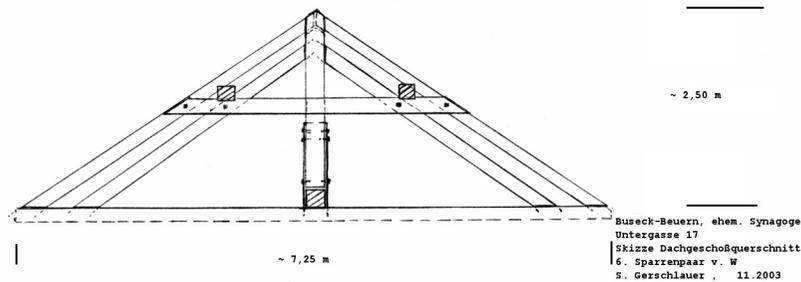
Durch eine kleine Deckenluke im Westen des Raumes ist heute über eine schmale Holzleiter das Dachgeschoß erschließbar. Hier öffnet sich der Raum in ein Sparrendach zu elf Sparrenpaaren, die in die Deckenbalken ohne Vorholz eingezapft und je mit einem Holznagel gesichert sind. Die Rähmbalken des doppelt stehenden Stuhls stützen die Sparren. Ein Mittellängsüberzug liegt auf den Deckenbalken auf. Er verläuft vom äußersten West- bis zum Ostende des Gebäudes, so dass die Balkenköpfe - außen sichtbar - mit zur Giebelaußengestaltung beitragen. Etwa in der Mitte des Raumes am sechsten Sparrenpaar von Westen befindet sich ein einfaches Hängewerk mit einem Spannriegel-paar, das zusammen mit der Überzugskonstruktion die darunterliegende Raumdecke hält.

Abb. 10: Querschnitt DG, Nov. 2003

Der Überzug sowie die Verbindungen des Hängewerks sind durch Eisenschrauben und -bänder gegen Verrutschen gesichert. Auf dem Dachboden finden sich verstreut herumliegende Biberschwanzziegel, z.T. mit Fingerstrich. Ob sie zur ursprünglichen Dachdeckung zählen, konnte nicht ermittelt werden, ist aber wahrscheinlich.

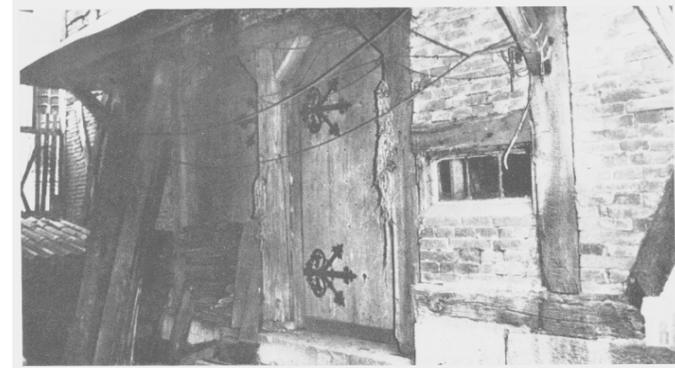
Eine ältere Fotografie zeigt über den beiden Eingangstüren im Westen ein einfach abgestrebt, um den Eingangsbereich vor Witterungseinflüssen zu schützen.<sup>15</sup> Dieses Dach ist heute abgebaut, die Zapfenlöcher der Knaggen sind noch vorhanden. Zudem war zur besseren Innenraumbelichtung im Eingangsbereich des Gotteshauses, südlich des Männereingangs etwa in Brüstungshöhe, ein schmales querrechteckiges Sprossenfenster eingesetzt. Dieses ist heute zugesetzt bzw. verbrettert.

Abb. 11: Westgiebel Eingangsbereich nach Norden, historisches Foto, aus: Arnsberg, 1973

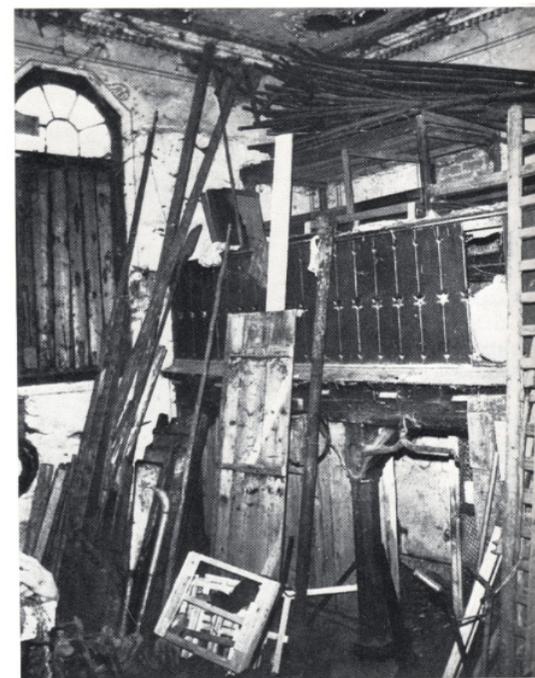
Etwa zwei Meter von der Süd- und Westwand entfernt findet sich im Dielenboden ein Steinsockel für eine hölzerne Stütze der nicht mehr vorhandenen Frauenempore. Insgesamt waren es vier Emporenstützen mit den entsprechenden - zum Untersuchungszeitraum nicht zu erkennenden - Sockeln. Die Frauenempore verlief entlang der Westwand.

Abb. 12: Innenraum nach Westen Reste der Frauenempore, historisches Foto, nach 1938, aus: Arnsberg 1973
